Zjištění stavu rekonstrukce - Bělohorská 65, Brno

Dne 24.1. jsem absolvoval obhlídku realizace oprav a rekonstrukce objektu BD Bělohorská 65, konkrétně se zaměřením na elektroinstalaci. Tuto rekonstrukci jsem v oboru elektro projektoval v roce 2012.

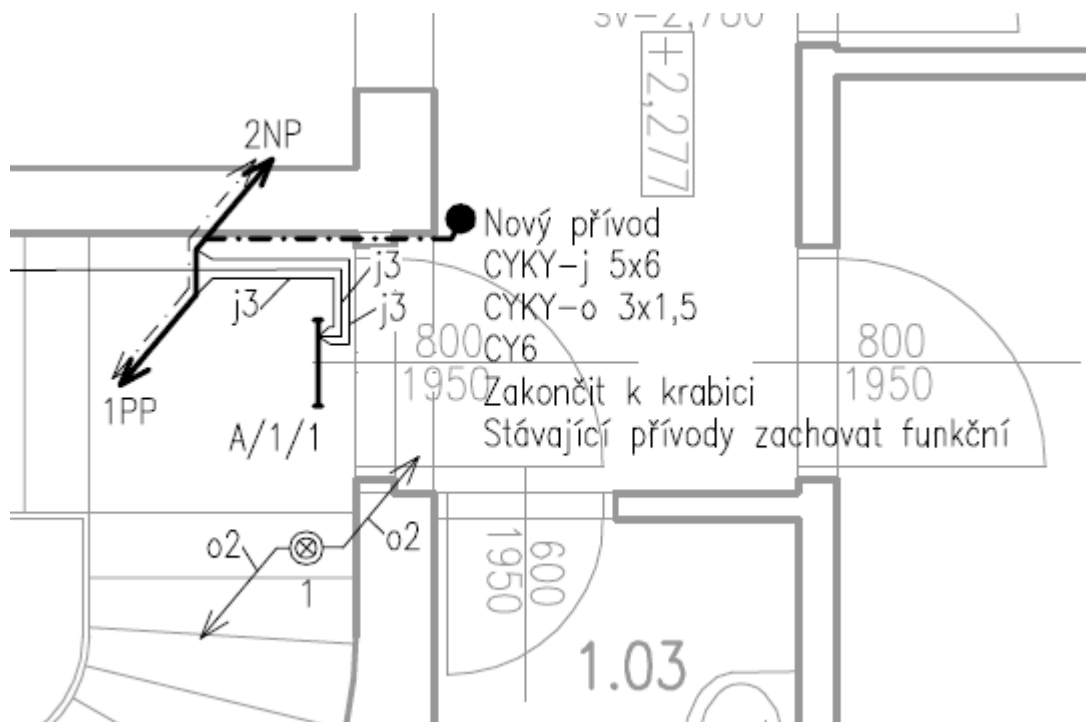
Není instalován povelový kabel, který byl jednoznačně v PD uveden a to jak ve výkresové části jednotlivých pater, tak v přehledovém schématu. Dále bylo zjištěno, že ve spodních dvou bytech, které nemají bytový rozvaděč, není kabel ukončen v projektované krabici KO97, ale volně trčí ze stěny.

Výřez z PD týkající se ukončení vedení v bytě

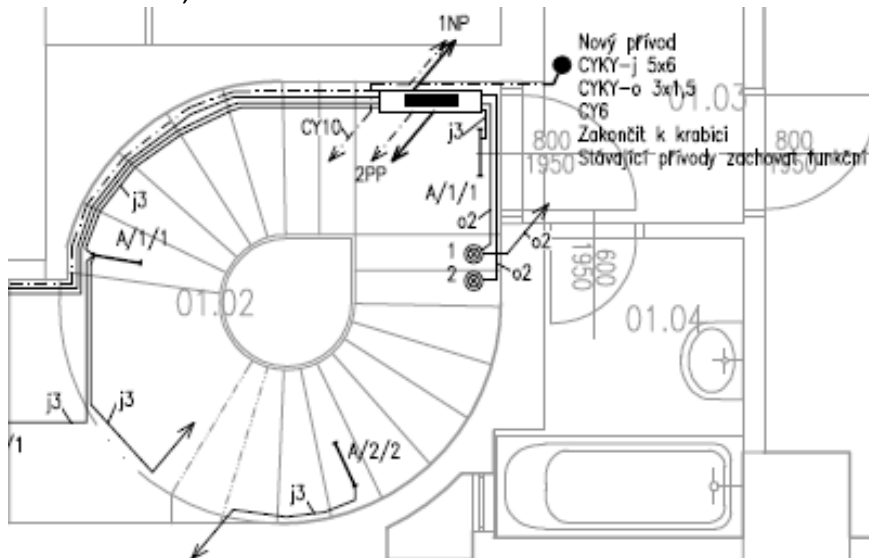
3) Osvětlení společných chodeb bylo v projektu rozděleno na 2 části a to od prvního bytu do sklepa a od prvního bytu spolu se vchodem do nejvyššího patra. Aktuálně se schodiště rozsvěcuje celé najednou.

Osvětlení na chodbách bylo navrženo zářivkovými svítidly 1x18W, vždy 3 na jedno patro schodiště, tak aby byla splněna osvětlenost 100lx dle ČSN 734301/Z1 na konci udržovacího intervalu. Aktuálně jsou instalována žárovková svítidla 1x60W v počtu 2ks na patro. Jen prosté srovnání světelného toku 2x60W žárovka 2x 700lm, 3x 18W zářivka 3x 950-1350lm.

Výřez z PD týkající se osvětlení chodeb

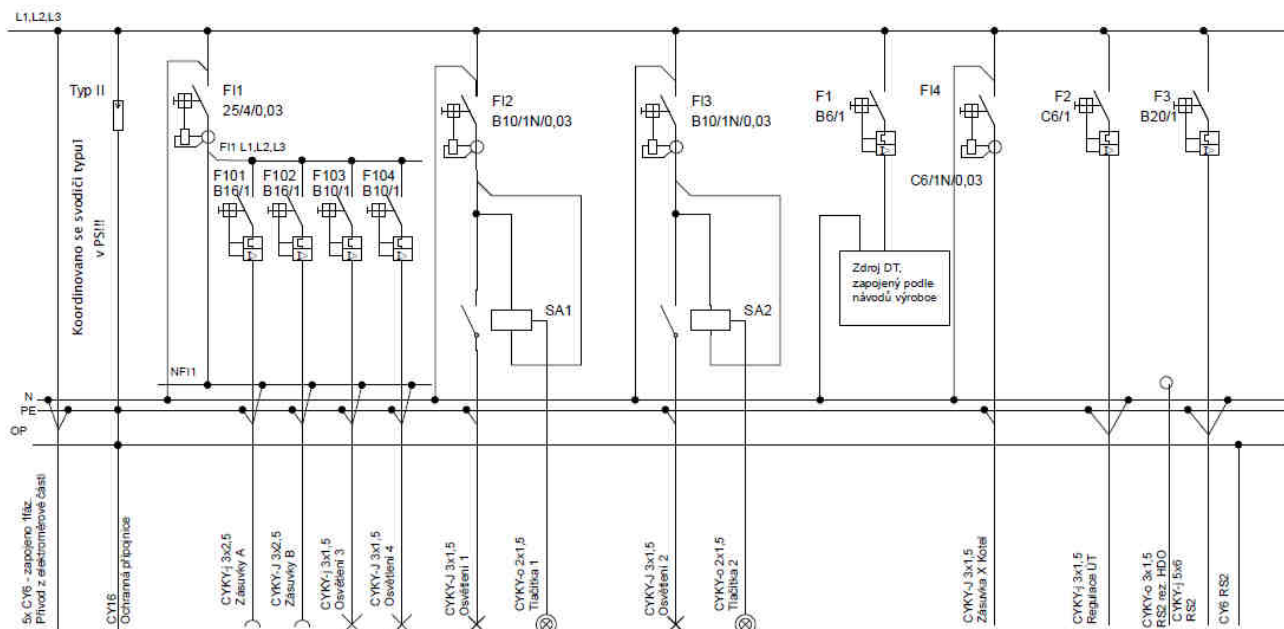
Zapojení společné spotřeby v RE+RS

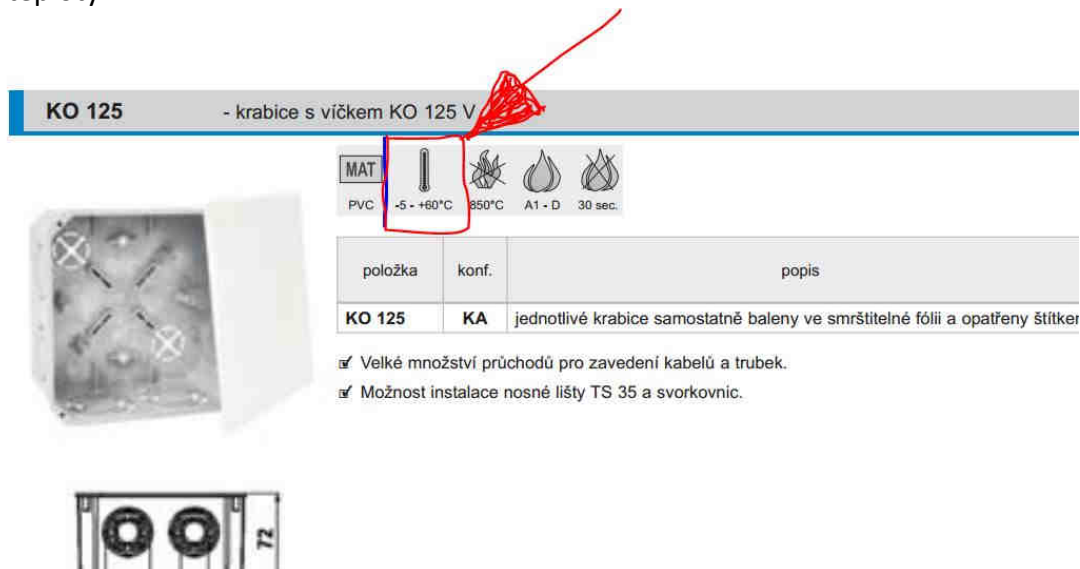
5) Krabice na fasádě napravo vedle vchodu (zřejmě je v ní vyvedeno uzemnění - bohužel jsem nemohl krabici bez nářadí otevřít) není určena pro použití ve venkovní prostředí. Nevychovuje pro venkovní teploty.

Výřez katalogového listu krabice

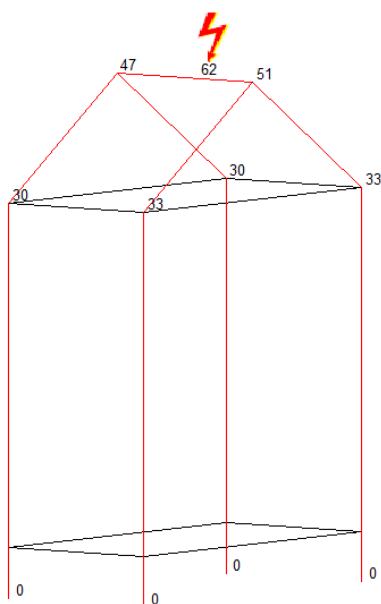
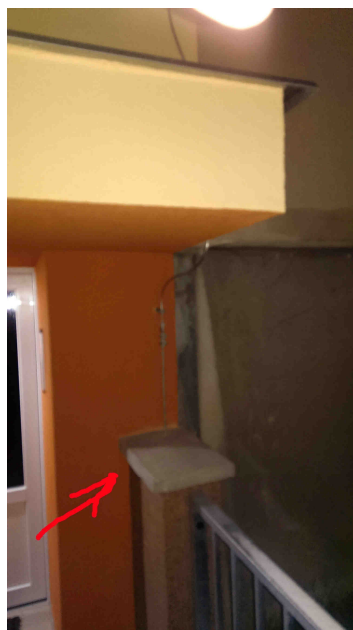
Provedená jímací soustava z vodičů AlMgSi, nerespektuje přeskokové vzdálenosti, hrozí přeskoky na vnitřní instalace, vnitřní konstrukce,

Chybí provedená protikorozní ochrana vývodů uzemnění nátěrem na přechodech různých prostředí.

Výpočet "s" pro Km - 0,5 a odhadované provedené řešení, vývod uzemnění neošetřený proti korozi

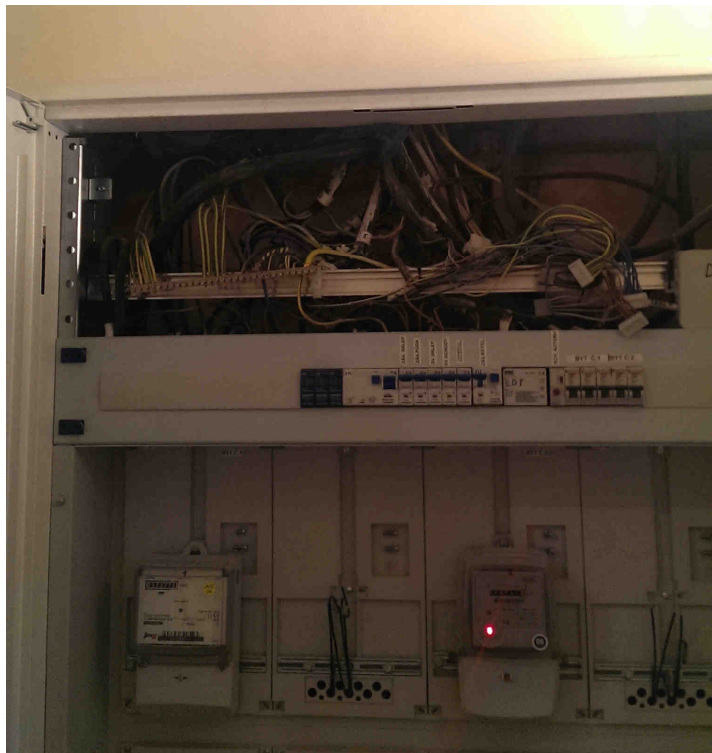
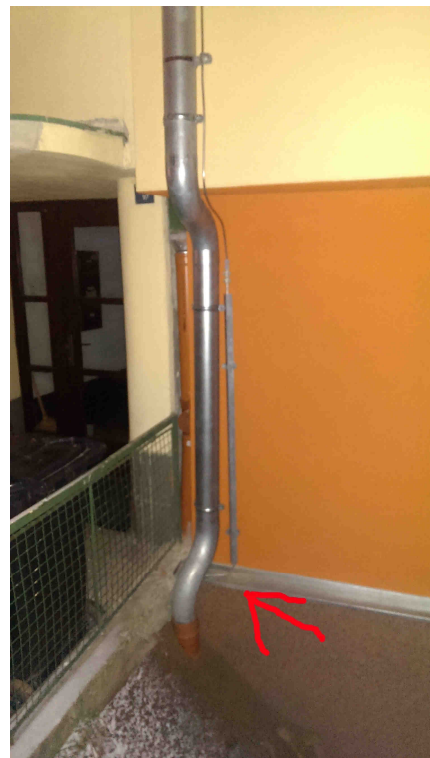
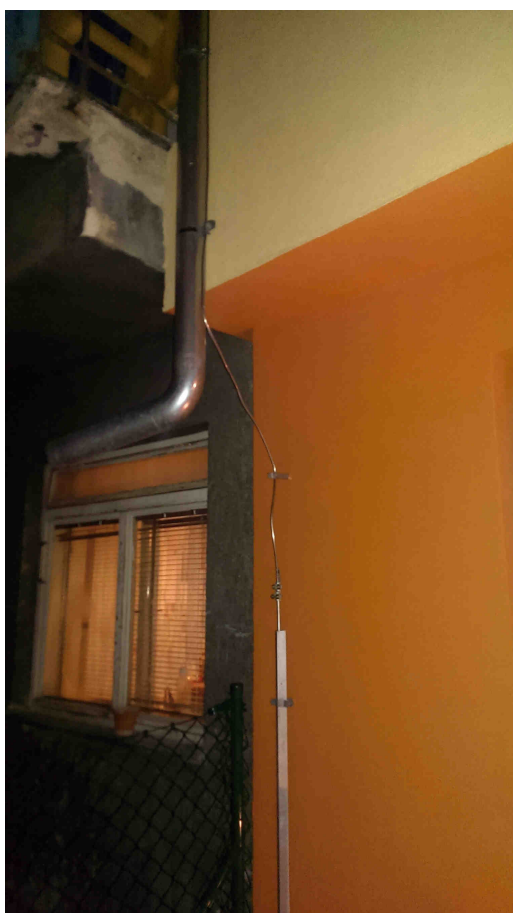
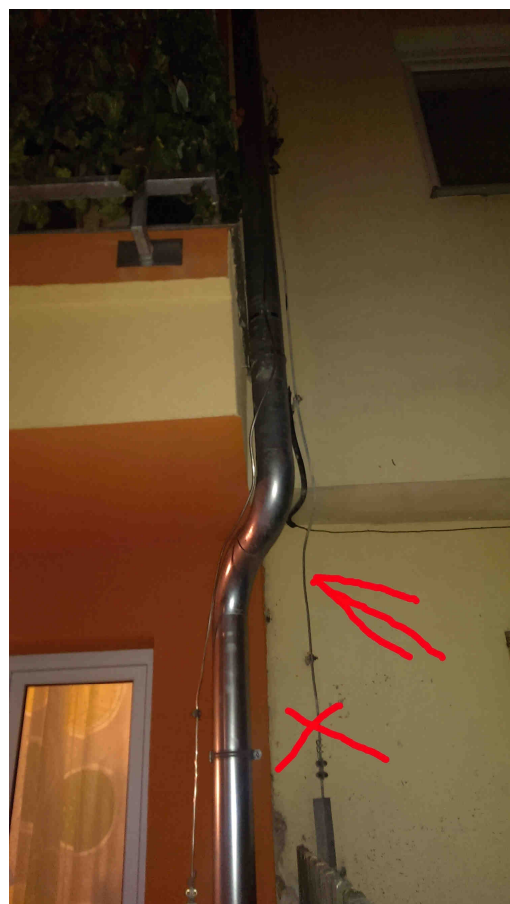
11) Perličkou na závěr už pak je řemeslné provedení práce:
