DIAGNOSTIKA POŠKOZENÍ LOŽISKA PRŮCHODEM ELEKTRICKÉHO PROUDU

Karel CHMELÍK, VŠB-TU Ostrava, FEI¹

3. Analýza poškození ložiska s elektrickou izolací vnějšího kroužku

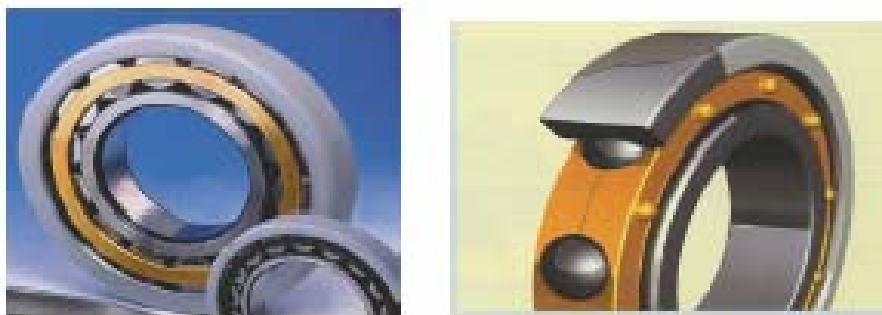
Obr. 1

Příklad takového ložiska je na obr. 1 (převzato z katalogu výrobce).

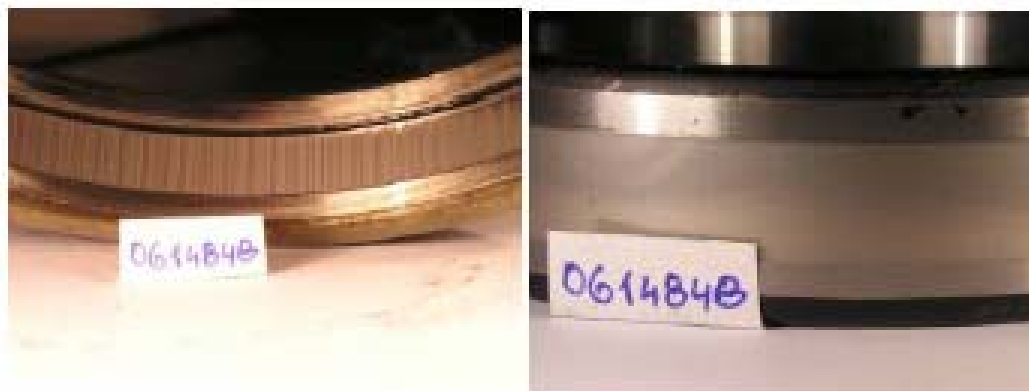
Obr.2 a 3.

Na vnitřním povrchu vnějšího kroužku ložiska – obr. 2, a to v jeho dolní části, bylo na 20-25% souvislého povrchu viditelné drážkování. Tato oblast je nejpravděpodobněji oblastí kde se soustředí zatížení ložiska a proto je toto místo

namáháno extrémně. V této oblasti je olejová mazací vrstva nejtenčí. Protože je ložisko vystaveno vibracím generovaným z převodovky a vlastními vibracemi ložiska, jsou místa kde dochází k výraznějšímu ztenčení olejového filmu. Obr. 3 ukazuje rovnoměrně rozprostřené drážkování na vnitřním kroužku, viditelné pouze při specifickém nasvícení, kdy odrazivost plochy umožní jeho zobrazení. Toto drážkování je rovněž rozprostřené s pravidelným vzorem, lze proto předpokládat, že tyto drážky souvisle pokrývající povrch pracovních ploch, byly vytvořeny za stejných podmínek. Pravidelné rozprostření na povrchu ukazuje na souvislý účinek po celou dobu chodu ložiska. Je nutné podotknout, že na rozdíl od vnějšího kroužku ložiska, je povrch vnitřního kroužku poškozování rovnoměrné po celém obvodu, a proto není tak výrazné jako na vnějším kroužku.

Srovnáme-li předchozí poznatky a analýzy snímků pracovních ploch ložisek z tramvaje s poškozením ložiska v laboratoři, můžeme konstatovat, že poškození ložiska tramvaje vzniklo s největší pravděpodobností průchodem proudem ložiskem. Charakter poškození povrchů ukazuje na kapacitní proudy, vznikající při nabíjecích a vybíjecích procesech izolační keramické vrstvy při přítomnosti napětí pulzního charakteru. Přítomnost vibrací, které není možné 100% eliminovat, napomáhá soustředit tepelné účinky proudu do stejných míst a tedy i vibrace se mohou podílet na tvorbě drážkování. Závěrem je nutno konstatovat, že pro úplné zabránění poškození ložisek kapacitními proudy je nutné použít hybridní ložiska.
