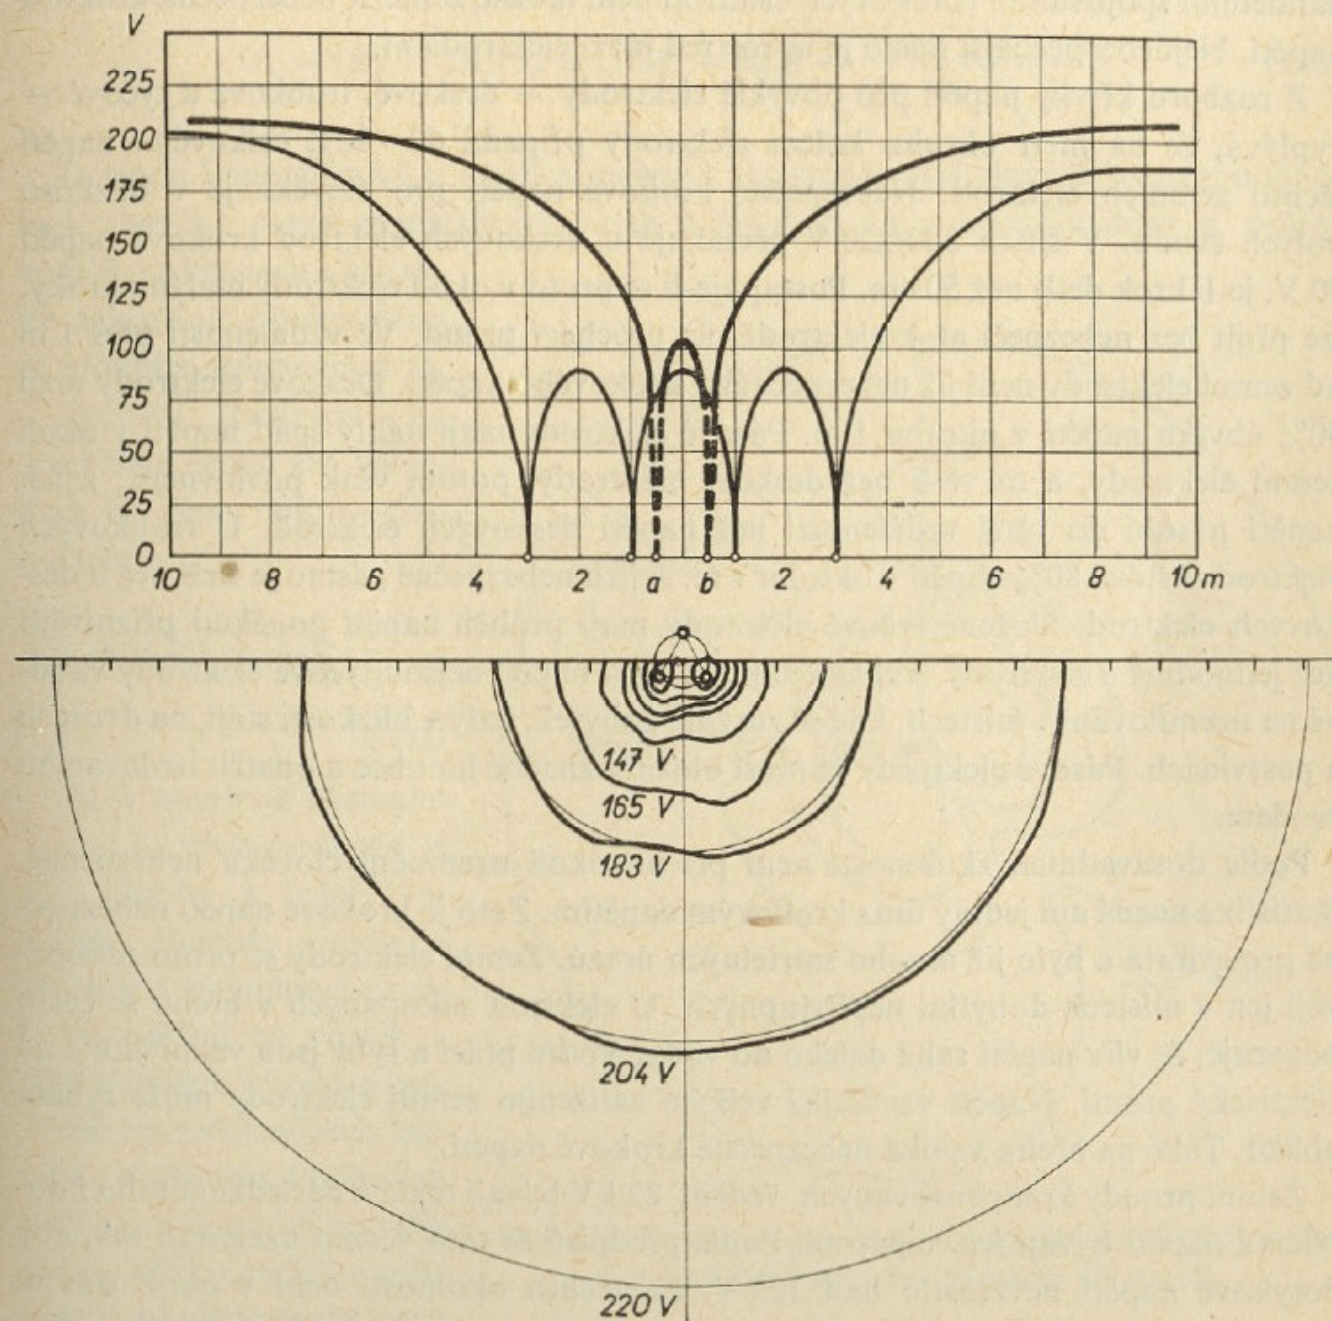
Obr. 105. Křivka napětí složeného trubkového zemniče.

Na obr. 105 jsou výsledky dosažené třemi trubkami za sebou, dále výsledky dosažené třemi trubkami $5/8''$ umístěnými ve vrcholech rovnostranného trojúhelníku a průběh napětí na povrchu půdy na spojnici konců dvou trubkových elektrod. V blízkosti elektrody probíhá napětí stejně, jak je naznačeno v obr. 104. Stejného výsledku lze dosáhnout několika trubkami, spojenými paralelně. Z toho vyplývá, že paralelním spojováním trubkových elektrod není možné zamezit nebezpečná kroková napětí. Nejnebezpečnější místo je uprostřed mezi elektrodami.

Zvětšením průměru trubkové elektrody se tedy zmenšuje krokové napětí v nebezpečném pásmu, ale zůstává ještě dosti veliké.
